REGISTRAČNÍ LIST OBJEKTU

Název objektu	Kostel Narození Panny Marie	Č.výk.	1
Č.p.	R.č.	22658 / 6-2815	
Adresa			
Majitel	Církev římskokatolická		
Správce	Římskokatolická farnost – děkanství - Turnov		
Historie objektu,architektonický popis			
<p>Původně dominikánský klášterní kostel ze 14.století byl v letech 1550-1620 chrámem českých bratří.Vzhledem ke své zchátralosti byl na konci 18. století zbořen. Dnešní podoba je novostavbou vystavěnou v stylu romantické neogotiky v letech 1823 – 1853 architektky - J Hnusknechtem, K. A. Schrammem ze Žitavy a B. Grueberem.</p> <p>Stávající stavba je mohutná převýšená trojlodní bazilika z vnější strany z tesaných kvádrů, z vnitřní strany vyzdívaná z cihel, střed vyplněn zdivem z lomového kamene. Střední loď je zakončena polygonálním presbytářem, po jehož bocích jsou kaple, a severovýchodní hranolovou věží, v níž je sakristie. Věž je nedokončená, neboť při stavbě začalo klesat přetížené podloží a proto byla stavba zastavena.Okna jsou situována ve dvou pásech nad sebou, dolní s kružbami a vitrajemi, horní široká, hrotitá, s přetínajícími se pruty jako kružbami. Presbytář je zaklenut síťovou žebrovou klenbou, trojlodí je zaklenuto křížovou žebrovo

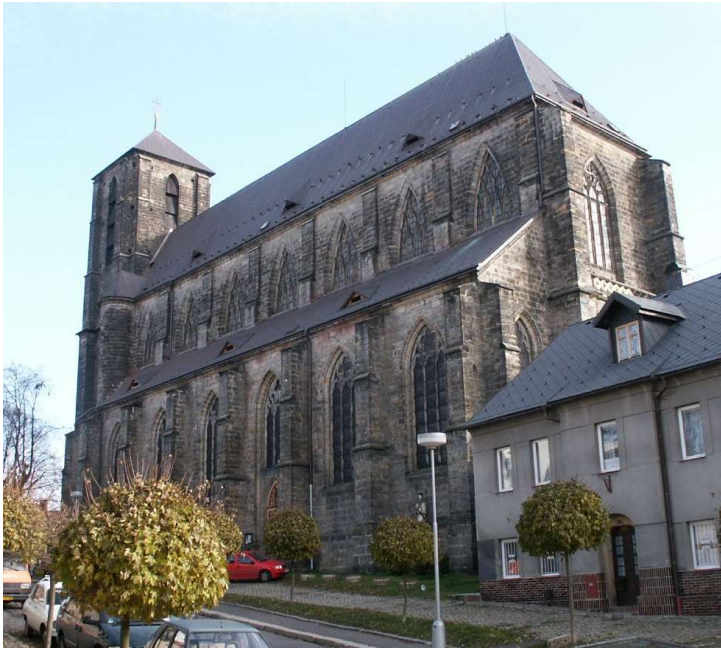
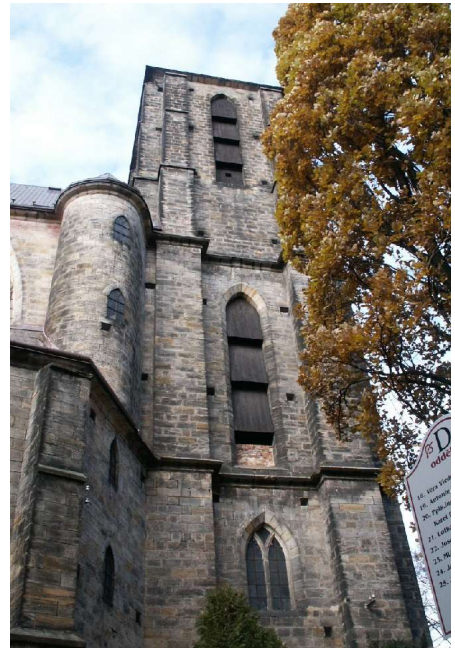
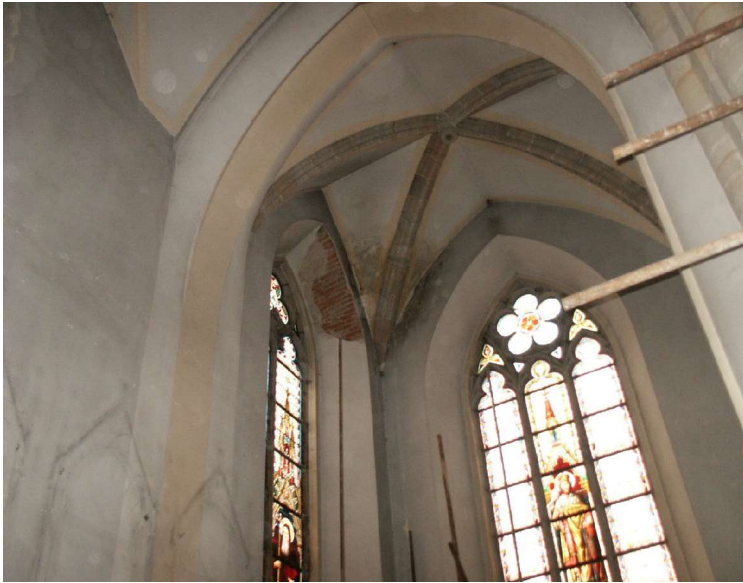
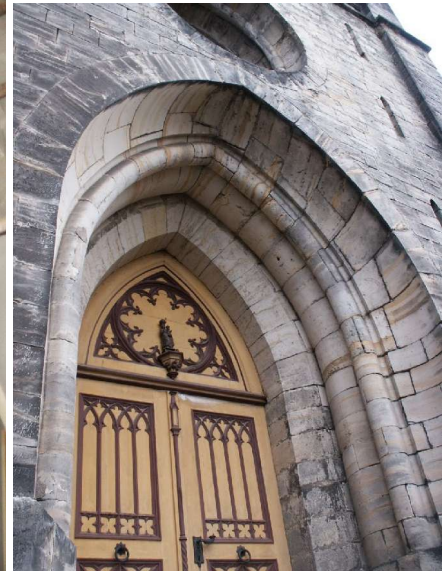
FOTODOKUMENTACE

Stavebně technický stav			
<p>Jedná se o trojlodní neogotickou baziliku s věží umístěnou do východní části. Objekt v poměrně dobrém stavebně-technickém stavu, v západní části jsou známky statických prasklin respektive poškození jednotlivých kamenných bloků vnější plenty. Objekt prochází rekonstrukcí , byla provedena oprava střechy a v současnosti je prováděna rekonstrukce interiéru.</p>			
Závěrečná doporučení			
Podle schválené dokumentace respektive restaurátorského záměru dokončit plánované rekonstrukce.
