# REGISTRAČNÍ LIST OBJEKTU

Název objektu	Kostel sv.Františka z Assisi	Č.výk.	2
Č.p.	R.č.	37175 / 6-2817	
Adresa	Náměstí Českého Ráje		
Majitel	Církev římskokatolická		
Správce	Římskokatolická farnost – děkanství-Turnov		
<b>Historie objektu,architektonický popis</b>			
<p>Kostel byl postaven v letech 1651-5 společně s klášteřem, jednalo se o jednoduší kostel s průčelím raně barokního typu . V letech 1707 a 1803 byl poškozen požárem. V roce 1803 shořel i se zařízením, spadl štít kostela a prorazil kruchtu. V roce 1806 byla provedena oprava, v letech 1809-13 byla provedena empírová úprava obvodového pláště. V roce 1842 byla přistavěna neorománská věž na konci presbiteria – zvonice.</p> <p>Kostel je nárožní, jednoduší, obdélhá stavba , zpevněná opěráky, s hladký polokruhově uzavřeným presbytářem, k němuž v ose přiléhá hranol. pseudorománské věže. Hlavní průčelí do náměstí s rizalitem, dvoupatrové, dole členěné toskánskými pilastry a kladím, v patře lizénami a lunetovým oknem, zakončené volutovým štítem. Portál je barokní z r. 1707, nad ním nika s umístěnou sochou sv. Františka Seraf. a znak Valdštejnů. V presbytáři jsou lunetová okna. Vnitřek kostela je sklenut valenou klenbou s lune

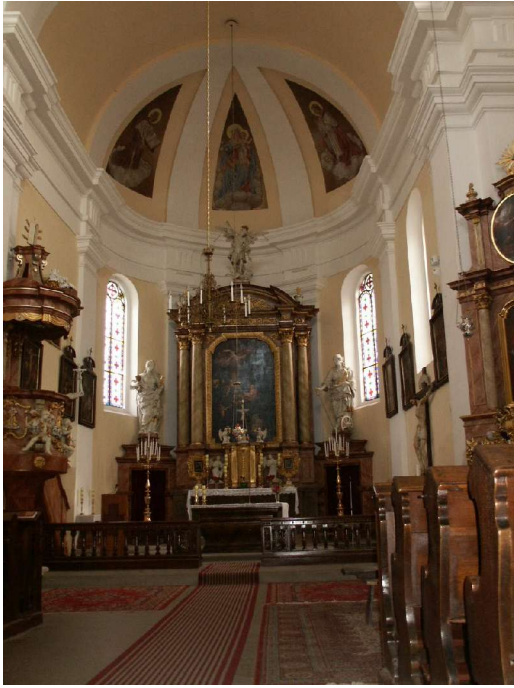
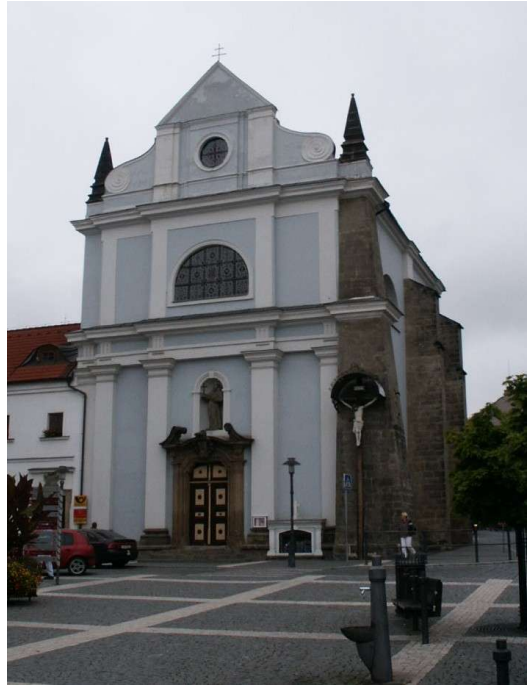
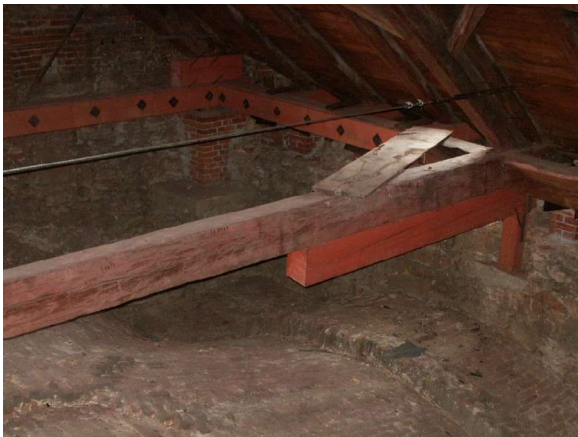
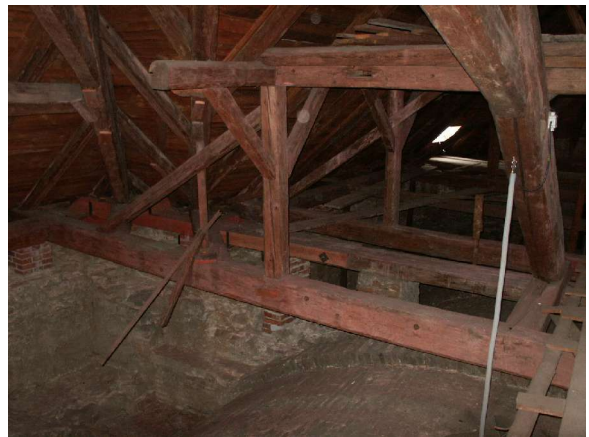
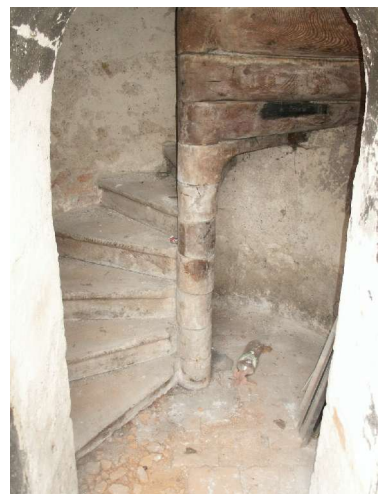
FOTODOKUMENTACE

<b>Stavebně technický stav</b>			
<p>Jedná se o jednoduší raně barokní chrám, dnešní podoba je výsledkem přestavby po požáru na počátku devatenáctého století.</p> <p>Fasáda obnovena pouze schematicky - poměrně neinveční architektura.</p> <p>Základní nosná konstrukce je vyzděna z kamenného zdiva.Svislé nosné konstrukce nevykazují známky statických poruch.Objekt je částečně poškozen vzlínáním zemní vlhkosti. Zastropení je provedeno cihelnými klenbami.Nosnou konstrukci tvoří dřevěný krov,který je v současnosti po rekonstrukci spočívající v náhradě prvků poškozených dřevokaznými houbami a hnilobou. Objekt byl v průběhu druhé poloviny 90.let celkově zrekonstruován a je v dobrém stavebně technickém stavu. Jako krytina jsou použity eternitové šablony.Výplně otvorů jsou v dobrém stavu, okna jsou nově osazena,vstupní dveře opatřeny nevhodnými nátěry.</p>			
<b>Závěrečná doporučení</b>			
.Dokončit plánované restaurátorské práce, provádět cyklickou údržbu objektu
