REGISTRAČNÍ LIST OBJEKTU

Název objektu	Muzeum	Č.výk.	26
Č.p.	70	R.č.	34344 / 6-2820
Adresa	Skálova 70		
Majitel	Právní spor s restituentem		
Správce			
Historie objektu,architektonický popis			
<p>Dvoupodlažní objekt zastřešený mansardovou střechou. Dům prodělal několik stavebních etap, současná podoba průčelí je výsledkem přestavby na konci minulého století v neobarokním duchu.</p> <p>V jádru se jedná o renesanční dům ze 16. stol., který byl po požáru v roce 1643 opraven, míval sgrafitovou omítku, dochován starý renesanční půdorys a klenby v přízemí.</p> <p>Objekt byl zbarokizován kol r. 1760. V roce 1883 neobarokní přestavba fasády.</p> <p>Objekt je jednopatrový, volný, s ozdobnými suprafenestrami, vázami a polopostavami sv. Floriána, Josefa a P. Marie. Po straně je portál do zahrady s rokokovými plastikami Léta a Podzimu z r. 1761. V zábradlí zahrady sousoší sv. Václava, Jana Nep. a Antonína z r. 1761.</p>			
Stavebně technický stav

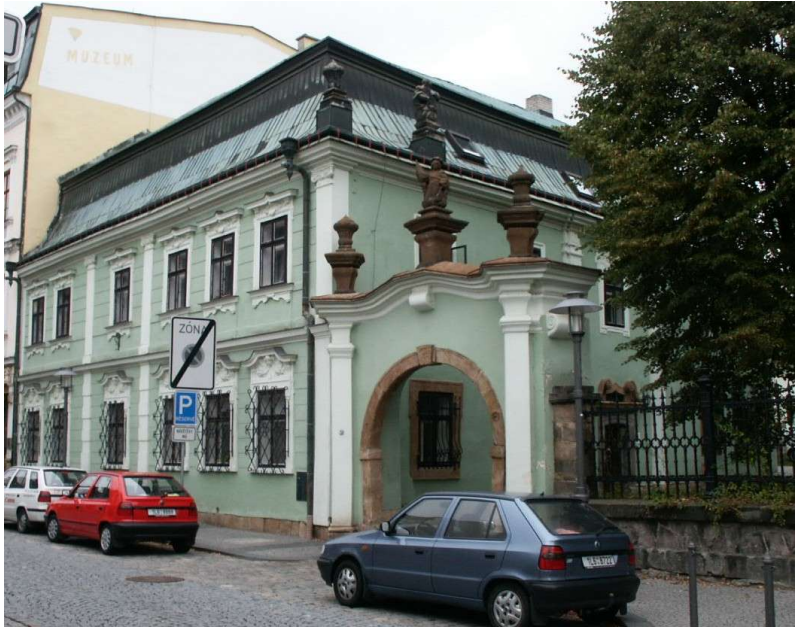
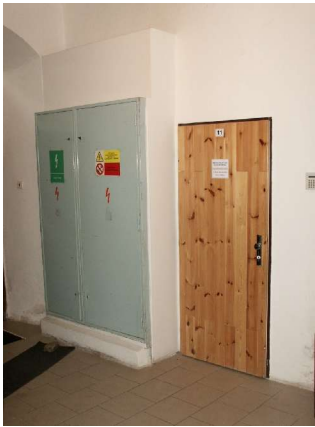
<p>Sklepy budovy jsou několikapodlažní, zaklenuty kamennými klenbami.Svislé nosné konstrukce jsou vyžděna z kamenného zdiva v síle okolo 800 mm. a nevykazují známky podstatných statických poruch.Objekt je částečně poškozen vzlínáním zemní vlhkosti. Zastropení je provedeno cihelnými klenbami. Nosnou konstrukci střechy tvoří dřevěný krov.V poměrně špatném stavu je celý obvodový plášť budovy včetně oken. V osmdesátých letech byla provedena rekonstrukce části interiérů přízemí a patra. V roce 2000 byla provedena rekonstrukce pavlače a vestavba do krovu.</p>			
Závěrečná doporučení			
<p>Vzhledem k tomu, že provedená rekonstrukce interiérů je z památkového hlediska nevhodná a architektonicky neinvenční – což je u muzea s podivem a samozřejmě nevratné – doporučujeme důsledně zachovat zbytky původních konstrukcí – klenby, schodiště apod. Současně je nutné v průběhu dalších úprav napravit alespoň nejzákladnější chyby a provést výměnu vnitřních dveří v přízemí a patře. Kvalitně je provedená pouze rekonstrukce pavlače.</p> <p>Provést podrobný průzkum a dokumentaci povrchů podlah, stěn, stropů, architektonických detailů a výplní otvorů uvnitř i vně objektu. Provést stavebně technický průzkum objektu z hlediska vzlínání zemní vlhkosti a na základě jeho vyhodnocení provést potřebná opatření proti jejímu vzlínání. Stávající okna nahradit kopiemi ve stejném vzhledu a způsobu otevírání. Provést odbornou opravu obvodového pláště včetně restaurátorských prací na sochařské výzdobě.</p>

Popis obnovy :	Rekonstrukce interiéru
Odhad nákladů :	2 000 000,-Kč
Z toho vlastní zdroje :

Popis obnovy :	Oprava fasády objektu
Odhad nákladů :	1 200 000,-Kč
Z toho vlastní zdroje :
